# Reparatie/restauratie van het pijporgel van de VGKN Boelenslaan-Drachtstercompagnie

Het pijporgel in het witte kerkje dateert zeer waarschijnlijk uit ca.1955.  
Het is destijds gebouwd door de firma Bakker & Timmenga uit Leeuwarden.

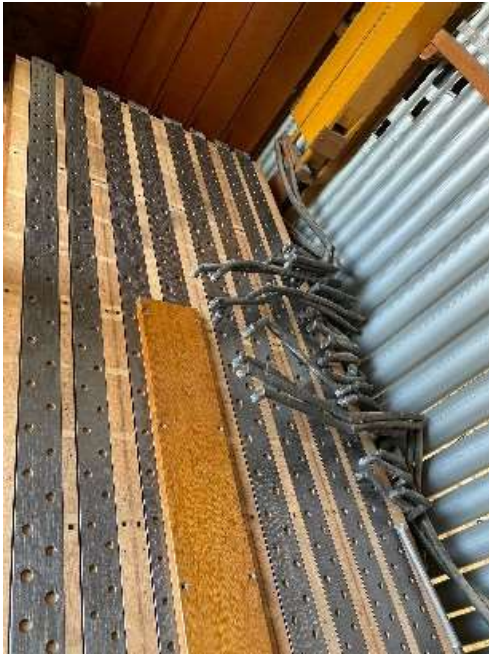
*De (grijze) slepen van de diverse registers.  
Deze zijn gehuld in grafiet om ze meer gangbaar te maken.  
Tussen de slepen zijn de dammen te zien.  
Ook is hier duidelijk te zien dat de afdichtingen ontbreken.*

- Enkele verbindingsbuizen (conducten) zijn beschadigd door corrosie (versuikeren genaamd). Deze buizen moeten dus worden hersteld.
- Tussen de lade en de platte latten met gaten (slepen) horen afdichtingsringen aanwezig te zijn. En aan de onderzijde van de "deksels" (stokken) horen ook afdichtingsringen aanwezig te zijn.  
Deze ringen ontbreken geheel, zowel op de lade als op de onderzijde van de "deksels". Het is niet zo dat de orgelbouwer het destijds vergeten is aan te brengen. Integendeel, deze methode zonder ringen werd vroeger wel vaker toegepast. Alles dichtte in het begin natuurlijk goed af. Echter onder invloed van omstandigheden, droogte, vocht en temperatuurschommelingen "werkt" het hout (met name van de "deksels").  
Na vele jaren ontstaat er dan lekkage, waardoor er lucht ontsnapt uit de lade, en de lucht van het ene register naar het andere register kan overlopen. De lekkage kan worden verholpen door speciale afdichtingsringen aan te brengen. Deze ringen zijn gemaakt van een speciaal voor de orgelbouw geweven stof (Liegelind genaamd).

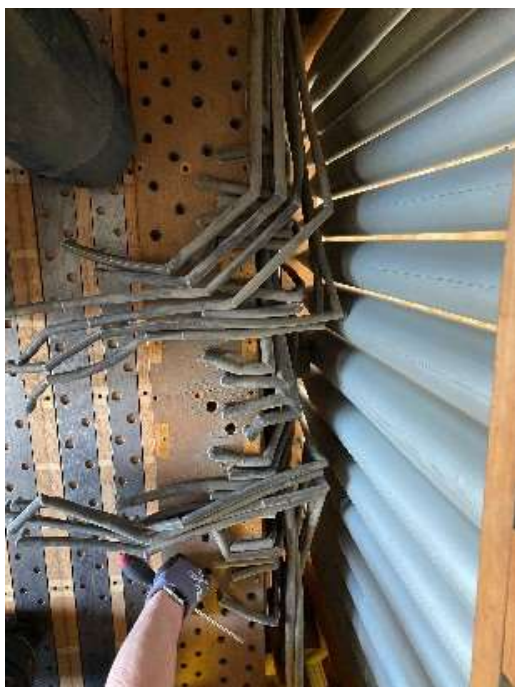
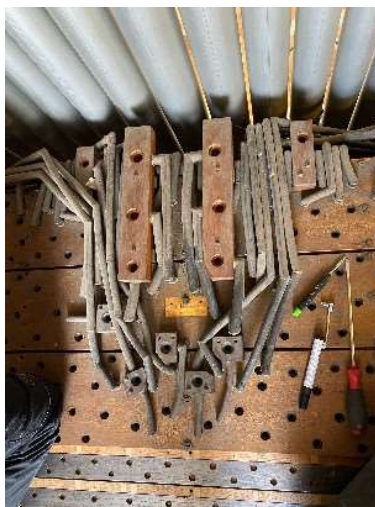
Op deze foto's zijn duidelijk de frontpijpen te zien. Om de lucht vanuit de windlade bij de pijpen te krijgen wordt gebruikt gemaakt van verbindingsbuizen (conducten). Tevens zijn op de rechtse foto de stokken (deksels) nog te zien waar normaal gesproken de orgelpijpen op staan.
