# Reparatie/restauratie van het pijporgel van de VGKN Boelenslaan-Drachtstercompagnie

Het pijporgel in het witte kerkje dateert zeer waarschijnlijk uit ca.1955.  
Het is destijds gebouwd door de firma Bakker & Timmenga uit Leeuwarden.

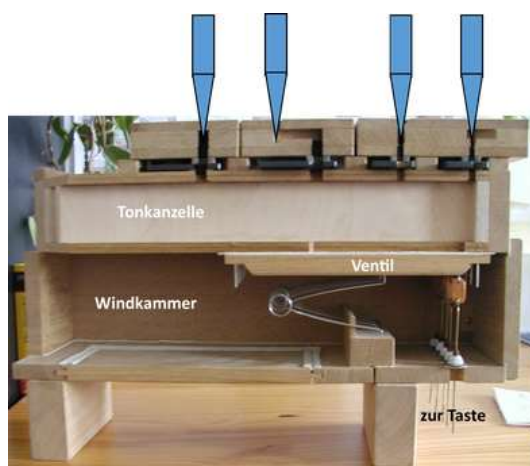
*Een schematisch zijaanzicht van de opbouw van de windlade  
van een pijporgel.*

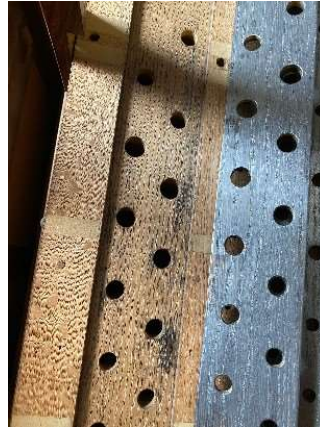
*De (grijze) slepen van de diverse registers.  
Deze zijn gehuld in grafiet om ze meer gangbaar te maken.  
Tussen de slepen zijn de dammen te zien.  
Ook is hier duidelijk te zien dat de afdichtingen ontbreken.*

- Enkele verbindingsbuizen (conducten) zijn beschadigd door corrosie (versuikeren genaamd). Deze buizen moeten dus worden hersteld.
- Tussen de lade en de platte latten met gaten (slepen) horen afdichtingsringen aanwezig te zijn. En aan de onderzijde van de "deksels" (stokken) horen ook afdichtingsringen aanwezig te zijn.  
Deze ringen ontbreken geheel, zowel op de lade als op de onderzijde van de "deksels". Het is niet zo dat de orgelbouwer het destijds vergeten is aan te brengen. Integendeel, deze methode zonder ringen werd vroeger wel vaker toegepast. Alles dichtte in het begin natuurlijk goed af. Echter onder invloed van omstandigheden, droogte, vocht en temperatuurschommelingen "werkt" het hout (met name van de "deksels").  
Na vele jaren ontstaat er dan lekkage, waardoor er lucht ontsnapt uit de lade, en de lucht van het ene register naar het andere register kan overlopen. De lekkage kan worden verholpen door speciale afdichtingsringen aan te brengen. Deze ringen zijn gemaakt van een speciaal voor de orgelbouw geweven stof (Liegelind genaamd).

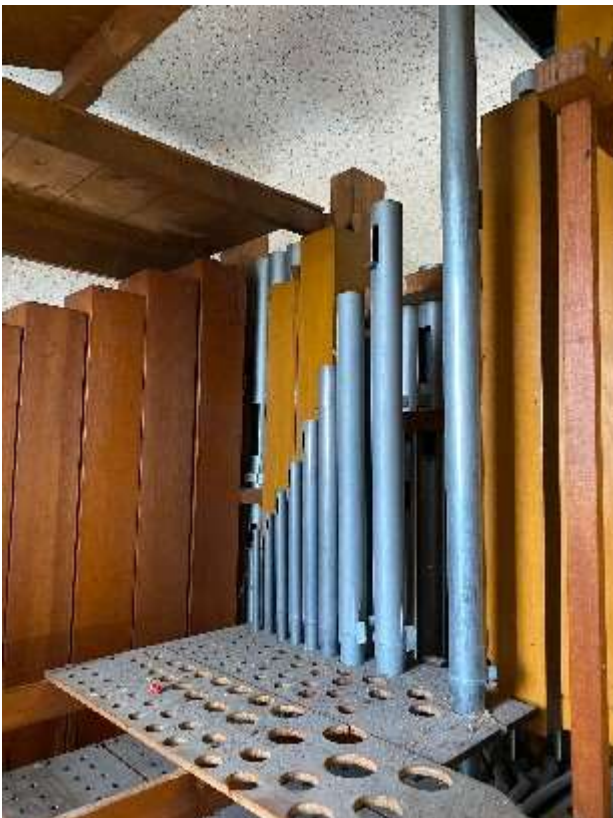
*Op de foto hiernaast zijn nog enkele pijpen op de lade te zien, overeind gehouden door de pijpenroosters. Tevens zijn de houten pijpen links en rechts te zien welke niet op de lade passen omdat ze te groot zijn.*
